Ανάλυση κτιρίου από φέρουσα τοιχοποιία για σεισμό εγγύς-πεδίου και προτάσεις επεμβάσεων

Analysis of masonry building for near-source ground motion and recommendations for retrofit

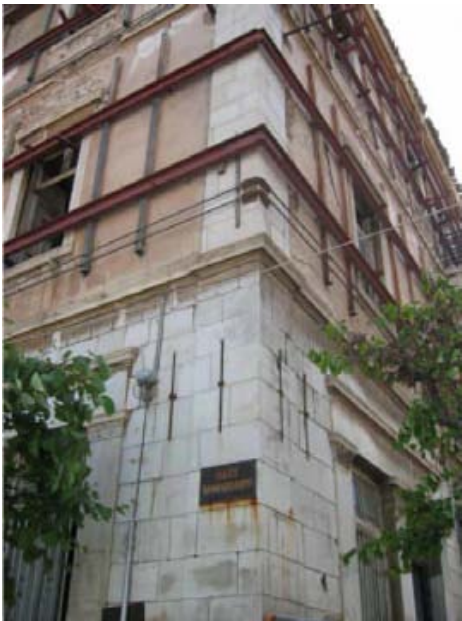
Το ισόγειο φέρει δυο σειρές ελκυστήρων περιμετρικά στο ύψος των υπερθύρων και λίγο πιο πάνω από το σημείο γένεσης των καμάρων, όπως φαίνεται στη φωτογραφία 1. Οι ελκυστήρες αυτοί είναι, είτε χαλύβδινοι, είτε από ξύλινες ράβδους ορθογωνικής διατομής, που φέρουν στα άκρα τους μεταλλικές καρφωτές λάμες για την αγκύρωσή τους στην εξωτερική όψη των εγκάρσιων τοίχων [2].

Φωτογραφία 1: Πείροι αγκύρωσης περίδεσης ισογείου.
Photograph 1: Horizontal ties at corners

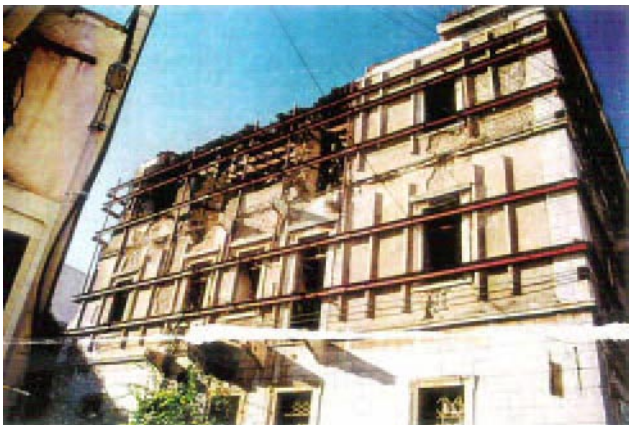
Στη νότια όψη του κτιρίου, στον Β' όροφο, το νοτιοδυτικό τμήμα της τοιχοποιίας έχει καταρρεύσει από το σεισμό του 1995 (φωτογραφία 3), παρασύροντας και μεγάλο τμήμα της στέγης (φωτογραφία 2). Κατάρρευση έχει επίσης συμβεί σε τοίχους του κλιμακοστασίου (στο Β' όροφο), λόγω έλλειψης σύνδεσης καθ' ύψος και συνύπαρξης πολλών ανοιγμάτων.

Φωτογραφία 2: Άποψη της νότιας όψης του κτιρίου. Διακρίνεται η περιοχή κατάρρευσης.

Photograph 2: South view of the building.

Photographs 2 and 3 show an extensive collapse of a large part of the external wall on the second floor. The southwestern corner of the building on the second floor has also collapsed. A qualitative interpretation of the representative damages is shown in Fig. 3:

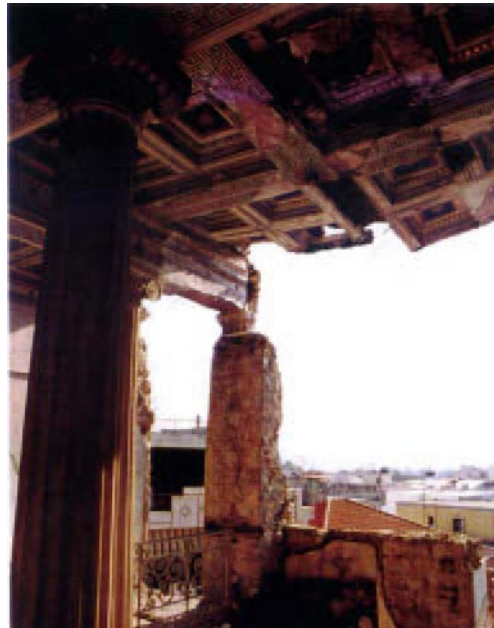
Φωτογραφία 3: Ο πεσσός συγκρατήθηκε από τη δοκό.
Photograph 3: Internal view of collapsed region.

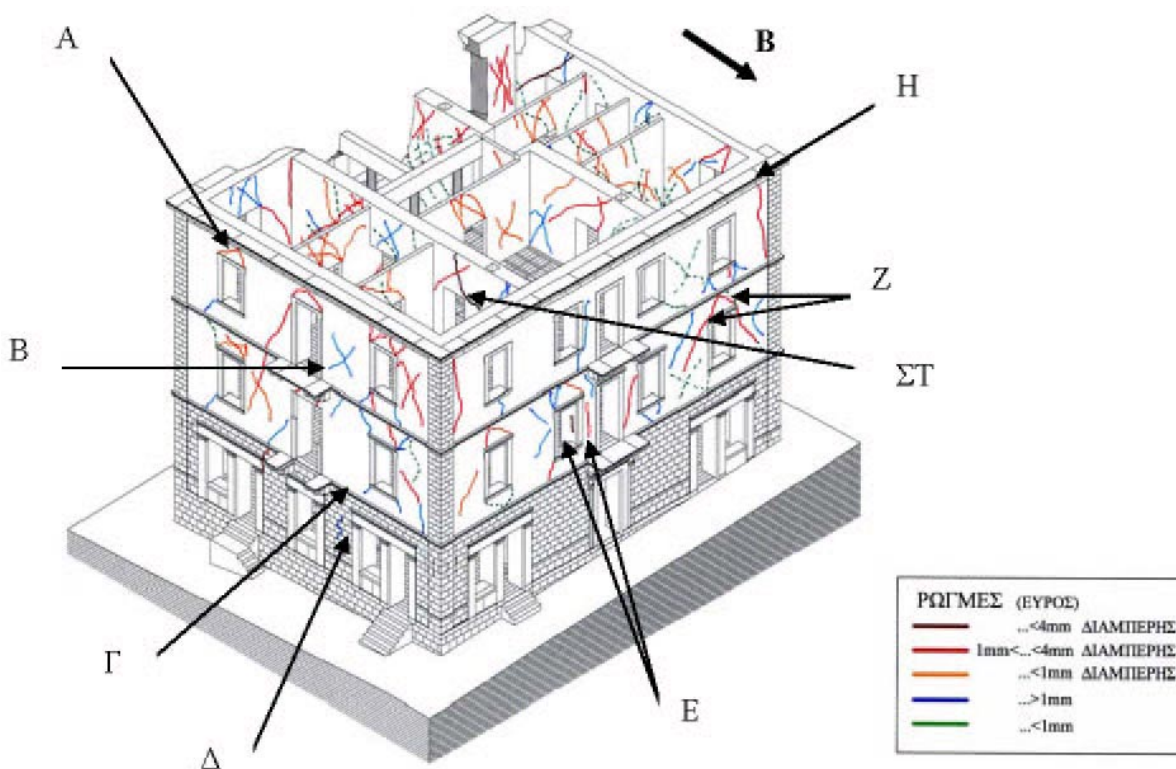
Α) Παραβολικής μορφής ρωγμές πάνω από το άνοιγμα θυρών και παραθύρων λόγω ανεπαρκούς καμπτικής αντοχής.

Β) Διατμητικές χιαστί ρωγμές που δηλώνουν την εναλλασσόμενη φοράς σεισμική διέγερση. Η κλίση και η μορφή των ρωγμών αυτών εξαρτάται από τα κατακόρυφα θλιπτικά φορτία, που φέρουν οι τοίχοι, τη θέση και το μέγεθος των ανοιγμάτων και το λόγο h/l , όπου h και l είναι το πλάτος και το ύψος του πεσσού, αντίστοιχα [4,5]. Οι διαμπερείς χιαστί διαγώνιες ρωγμές εμφανίζονται κυρίως στις οπτοπλινθοδομές του Β' ορόφου, αφού αυτές αποτελούν τις μόνες ενδιάμεσες στηρίξεις των περιμετρικών τοίχων από λιθοδομή και έχουν μειωμένη διατμητική αντοχή, αφού δε φέρουν κατακόρυφα φορτία.

Γ) Σχεδόν οριζόντιες ρωγμές στα άκρα των ανοιγμάτων από τη δράση της παράλληλης στον τοίχο αυτό σεισμικής δύναμης.

Δ) Η ρωγμή βρίσκεται περίπου στη στάθμη γένεσης της καμάρας του ισογείου. Αυτή η ρωγμή οφείλεται στις οριζόντιες ωθήσεις που δέχεται η τοιχοποιία σε εκείνο το σημείο από την καμάρα, σε συνδυασμό με έντονες διατμητικές τάσεις στην περιοχή αυτή.

Ε) Κατακόρυφες ρωγμές στους πεσσούς μεταξύ των ανοιγμάτων οφειλόμενες σε αποκόλληση από εγκάρσιο εσωτερικό τοίχο και κρούση αυτού με τον πεσσό.

ΣΤ) Διαγώνια ρωγμή, σε τοιχοποιία μειωμένου πάχους, λόγω κατασκευής καμινάδας τζακιού.

Ζ) Ρωγμές κάμψεως υπερθύρων, οφειλόμενες ενδεχομένως στην απουσία στρωτήρα.

Η) Κατακόρυφες ρωγμές στην κορυφή των κοινών ακμών διασταυρούμενων τοίχων. Παρατηρείται τάση αποκόλλησης.

Σχήμα 3: Κατανομή βλαβών όπως προέκυψαν από επιτόπια επιθεώρηση.
Figure 3: Damage distribution from visual inspection.

- A. Crack of parabolic form over a window opening caused by inadequate bending strength. After the collapse of the southern external wall, the rest of the stone masonry carries even higher compressive loads.

- B. "Shear" cracks forming an "X" caused by the alternating direction of seismic action. The inclination and form of the cracks depends on the vertical compressive loads carried by the walls, the position and size of the openings [2].

- C. Cracks around the openings developed by the seismic forces parallel to the wall.
- D. Crack located at the level of the arch on the ground floor. The crack is caused by either horizontal thrust acting on the masonry wall, resulting in bending stresses, or the coexistence of the intense shear stresses in this area.

- E. Vertical cracks in the panels between windows, caused by intense compression.
- F. Diagonal crack in a wall with reduced thickness to form the chimney.

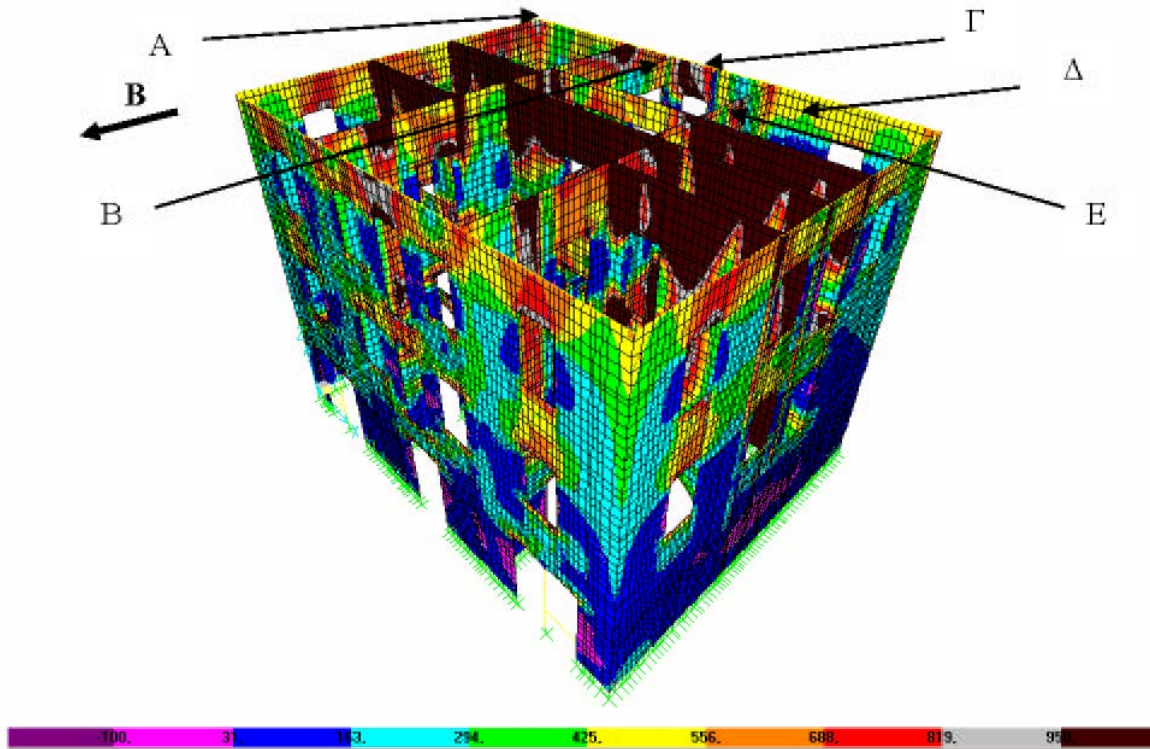
Σχήμα 8: Αξονομετρική απεικόνιση προσομοιώματος από ΒΔ άποψη. Με κόκκινο χρώμα απεικονίζονται οι ισοτασικές περιοχές που αντιστοιχούν σε κύρια τάση από 698KPa έως 826KPa, με γκρι από 826 έως 977 KPa και με καφέ από 977 KPa και πάνω, για συνδυασμό φόρτισης $G + 0,3Q + EY + 0,3EX$ [2].

Figure 8: NW view of finite element model. Red color depicts the areas with equal stresses varying from 698KPa to 826 KPa, gray scale varies from 826 KPa to 977 KPa and brown denotes stresses greater than 977 KPa, for the $G + 0,3Q + EY + 0,3EX$ combination [2].

A: ΝΑ Γωνία

B: Εγκάρσια Δοκός

Γ: Στέγη Νότιου τοίχου χώρου κλιμακοστασίου

Δ: Λωρίδα λιθοδομής πάνω από εντοιχισμένη ντουλάπα (τοιχοποιία με μειωμένη διατομή)

E: Περιοχή καμινάδας τζακιού (μειωμένη διατομή εγκάρσιων τοίχων)

Εκτός από τις περιοχές της κατασκευής που έχουν μειωμένη διατομή, στην περιοχή της στέγης του Β' Ορόφου στο χώρο του κλιμακοστασίου, όπως φαίνεται στο σχήμα 8, αναπτύσσονται οι μεγαλύτερες κύριες εφελκυστικές τάσεις. Αυτό σημαίνει ότι η περιοχή αυτή είναι από τις πρώτες που αστοχούν στο σεισμό. Η αστοχία εκτός επιπέδου ενοείται και λόγω της έλλειψης καλής συνεργασίας με τον έναν από τους δύο εγκάρσιους εσωτερικούς τοίχους. Επίσης, μετά την κατάρρευση του πάνω τμήματος του τοίχου του κλιμακοστασίου, αναμένεται να αυξηθούν ακόμα περισσότερο οι ήδη μεγάλες εφελκυστικές τάσεις της πα-

Από τις τέσσερις γωνίες του κτιρίου, τη μεγαλύτερη τάση παρουσίασαν η ΝΑ και η ΝΔ γωνία. Η ΝΔ γωνία του κτιρίου κατέρρευσε λόγω έλλειψης καλής σύνδεσης μεταξύ των δύο εγκάρσιων εξωτερικών τοίχων σε εκείνο το σημείο. Στην περιοχή της ΝΑ γωνίας υπήρξε αποκόλληση μεταξύ των δύο εγκάρσιων εξωτερικών τοίχων και απόκλιση του ανατολικού τοίχου από την κατακόρυφο.
