Ανάλυση κτιρίου από φέρουσα τοιχοποιία για σεισμό εγγύς-πεδίου και προτάσεις επεμβάσεων

Analysis of masonry building for near-source ground motion and recommendations for retrofit

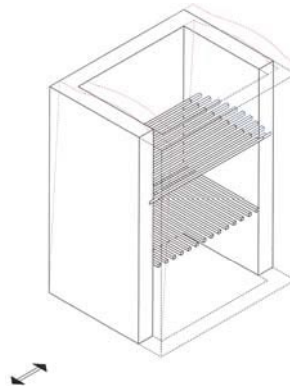
Σχήμα 2: Διάταξη των ξύλινων πατωμάτων.
Figure 2: Arrangement of wooden floors.

The first and second story floors are made of timber planks as shown in fig. 2. The floors of the ground floor are either timber or stone masonry domes located at the central part of the building where the wall openings of the basement are relatively small. The roof is covered by byzantine style tiles supported by a timber truss [3].

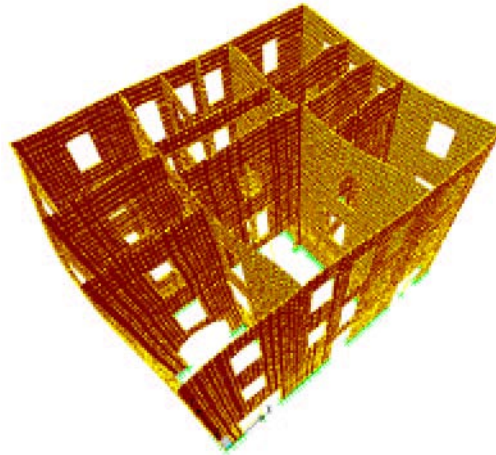
Σχήμα 6: 8η Ιδιομορφή, $T = 0,17$ sec
Figure 6: 8th mode shape, $T=0,17$ sec

Figure 6 shows the 8th mode of the building with $T = 0.17$ sec which is the first most significant mode along the X direction with the largest participation factor (-39.65) and modal mass (62.82%). The 9th mode, shown in fig. 7, is the first most significant mode along the Y direction with a participation factor (31.02) and modal mass (38.46%).

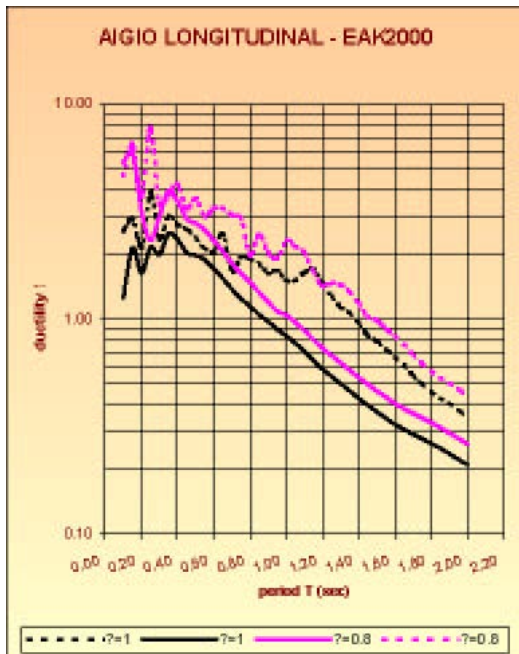
Σχήμα 10: Σύγκριση απαιτούμενης πλαστιμότητας για τη διαμήκη συνιστώσα του σεισμού και για το τεχνητό επιταχυνσιογράφημα.

Στο σχήμα 10 παρουσιάζεται το διάγραμμα της απαιτούμενης πλαστικότητας συναρτήσει της ιδιοπεριόδου, για $\eta=1.00$ και $\eta=0.80$, για τη διαμήκη συνιστώσα της σεισμικής διέγερσης του Αιγίου και για ένα τεχνητό επιταχυνσιογράφημα που προκύπτει από το φάσμα του ΕΑΚ 2000 [7] για έδαφος κατηγορίας Γ, ζώνη σεισμικής επικινδυνότητας II ($\alpha=0,24g$) και συντελεστή σπουδαιότητας $\gamma I=1.00$ προσαυξημένο κατά 25% σύμφωνα με την παράγραφο 5.1.2(3) του αντισεισμικού κανονισμού (σχήμα 9). Χρησιμοποιήθηκε έδαφος κατηγορίας Γ, σύμφωνα με τις εδαφικές συνθήκες της περιοχής έδρασης του σειсмоγράφου του Γεωδυναμικού Ινστιτούτου του Εθνικού Αστεροσκοπείου Αθηνών [11] και από τα στοιχεία που παρουσιάζονται στην εργασία [2]. Στο σχήμα 11 παρουσιάζεται το αντίστοιχο διάγραμμα για τις εγκάρσιες συνιστώσες, σχήμα 5 και σχήμα 9. Οι συνεχείς γραμμές αναφέρονται στα επιταχυνσιογραφήματα του σεισμού του Αιγίου και οι διακεκομμένες στο τεχνητό.

In order to examine the ductility demand for the Aegio ground motions (fig. 4 and 5), as compared to the demand for an artificial earthquake with equal acceleration about the X and Y axis corresponding to the linear spectra of EAK 2000 for the building site (fig. 9), figures 10 and 11 were generated based on one-degree-of-freedom elastoplastic system motion expressed by eqn. (1). The results demonstrate that the code is conservative.

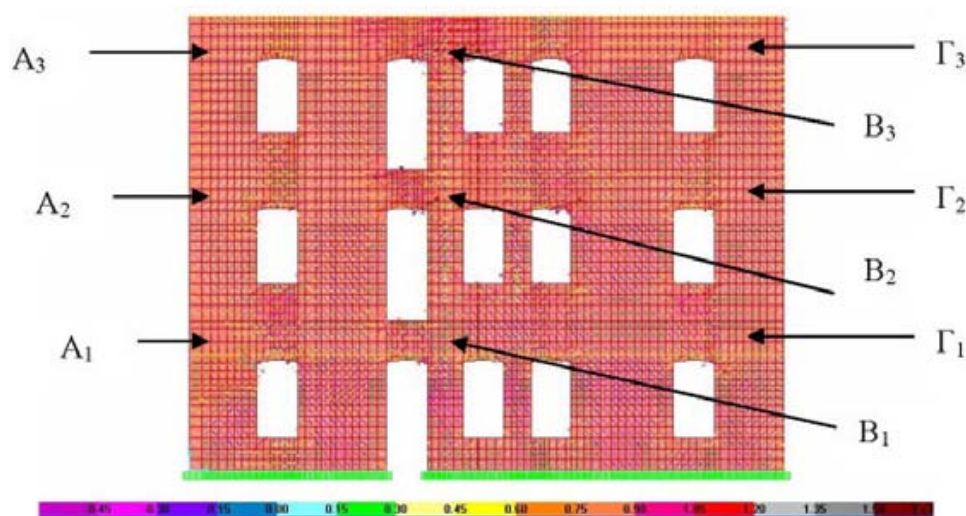
Σχήμα 12: Τροχιές κυρίων τάσεων στη νότια όψη του κτιρίου για το αρχικό προσομοίωμα και σημεία υπολογισμού τάσεων.
 Figure 12: Principal stress contours on south view for the unretrofitted model and stress evaluation positions.

Ως ενδεικτικό μέτρο σύγκρισης της αποτελεσματικότητας των προτεινόμενων επεμβάσεων, παρουσιάζεται ο λόγος των τελικών κυρίων τάσεων σ_1^i προς τις αρχικές τάσεις χωρίς επέμβαση σ_1^0 για το σεισμικό συνδυασμό φορτίσεων $G+0.3Q+Ey+0.3Ex$, στη νότια όψη του κτιρίου, σε επιλεγμένες θέσεις κάθε ορόφου (σχήμα 12). Επί το δυσμενέστερο, για τη σύγκριση της αποδοτικότητας των δομικών επεμβάσεων χρησιμοποιήθηκε η περιβάλλουσα μέγιστων (θετικών) τιμών του συνδυασμού $G+\psi 2Q+Ey+0.3Ex$, στην οποία αντιστοιχούν σημαντικές εφελκυστικές τάσεις στην εσωτερική παρειά του συγκεκριμένου τοίχου. Η αντοχή της τοιχοποιίας σε εφελκυσμό, όπως αναφέρθηκε προηγουμένως, είναι σχετικά μικρή, δηλαδή $f_{wt}=0.150$ MPa και $f_{wt}=0.075$ MPa παράλληλα και κάθετα στους αρμούς αντίστοιχα, σε σύγκριση με τη θλιπτική αντοχή της λιθοδομής που είναι $f_{wc}=3.50$ MPa. Πράγματι, οι θλιπτικές τάσεις που προκύπτουν δεν ξεπερνούν σε καμία περίπτωση τα 3500 kN/m². Η μέση τιμή του λόγου σ_1^i/σ_1^0 για την εσωτερική παρειά του κτιρίου παρουσιάζεται στον πίνακα 1, όπου στον αύξοντα αριθμό (a/a) $i = 0$, θεωρείται η υφιστάμενη κατάσταση του κτιρίου άνευ επεμβάσεως και οι υπόλοιπες τιμές του a/a αντιστοιχούν στις τρεις εναλλακτικές προτάσεις ενίσχυσης. Στον πίνακα 1 παρουσιάζεται, επίσης, η μέση τιμή του λόγου των τελικών ορθών οριζοντίων τάσεων σ_{11}^i μετά την εφαρμογή της i -οστής μεθόδου επέμβασης προς τις αρχικές τιμές πριν την επέμβαση σ_{11}^0 . Διαπιστώνουμε ότι για τις συγκεκριμένες θέσεις για τις οποίες συγκρίνονται οι τάσεις και για το δεδομένο συνδυασμό φορτίσεων, τόσο οι οριζόντιες ορθές τάσεις σ_{11} , όσο και οι κύριες τάσεις σ_1 μεταβάλλονται κατά τον ίδιο τρόπο κατά την εφαρμογή των διαφόρων τύπων επεμβάσεων σε σχέση με τις τιμές τους στο αρχικό προσομοίωμα.

1. Διαφραγματική λειτουργία στις στάθμες των πατωμάτων Α' και Β' ορόφου και διάζωμα από οπλισμένο σκυρόδεμα στη στέγη του Β' ορόφου.
2. Διαφραγματική λειτουργία στις στάθμες οροφής του ισογείου, του Α' και του Β' ορόφου.
3. Ξύλινα περιμετρικά διαζώματα στις στάθμες των πατωμάτων Α' και Β' ορόφου (ίδιας διατομής με αυτό στη στάθμη των υπερθύρων του ισογείου) και περιμετρικά διαζώματα από οπλισμένο σκυρόδεμα διατομής 30X86(cm) στη στέγη του Β' ορόφου.

A detailed discussion and presentation of an extensive repair and strengthening scheme is presented in [2]. A thorough evaluation of alternative schemes and corresponding dynamic analysis of the building, such as the construction of a concrete kerb at the roof level combined with enhancement of diaphragm action is shown in Table 1. The location A_i , B_i , Γ_i ($i=1,2,3$), listed in Table 1 are indicated in figure 12.
